CAPPELLA DEI SANTI PELLEGRINI

Consolidamento della volta e restauri della superfici decorate della Sacrestia nuova o sala del tesoro denominata comunemente del Pomarancio

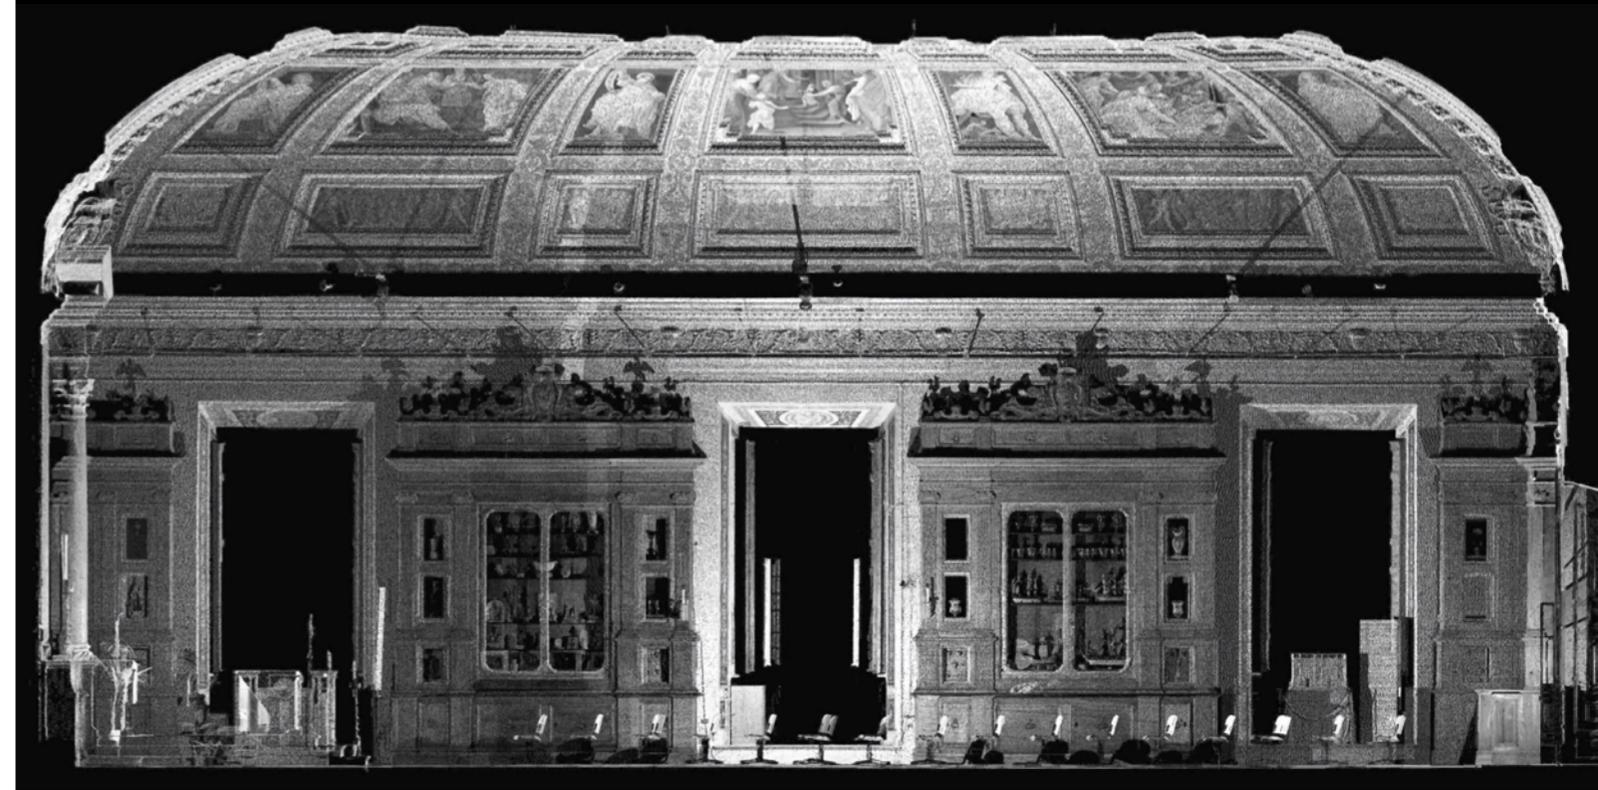
La zona maggiormente "dissestata" era quella della parte centrale superiore della volta, soprattutto nella zona sinistra, con alcune cornici dei riquadri della parte piana, "spezzate" o abbassate fino a 22 cm, rispetto alla posizione orizzontale, originale.

In alto a destra
Restituzione grafica della parete della Sala verso valle, realizzata con il sistema del Laser scanner 3D.

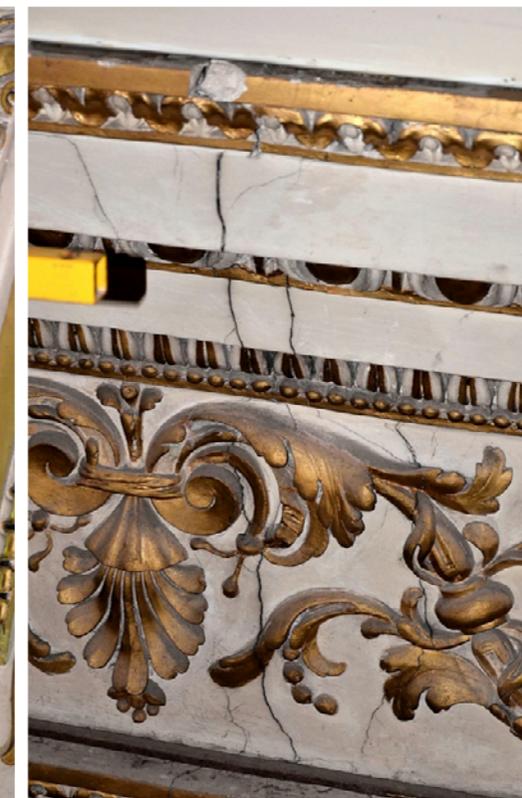
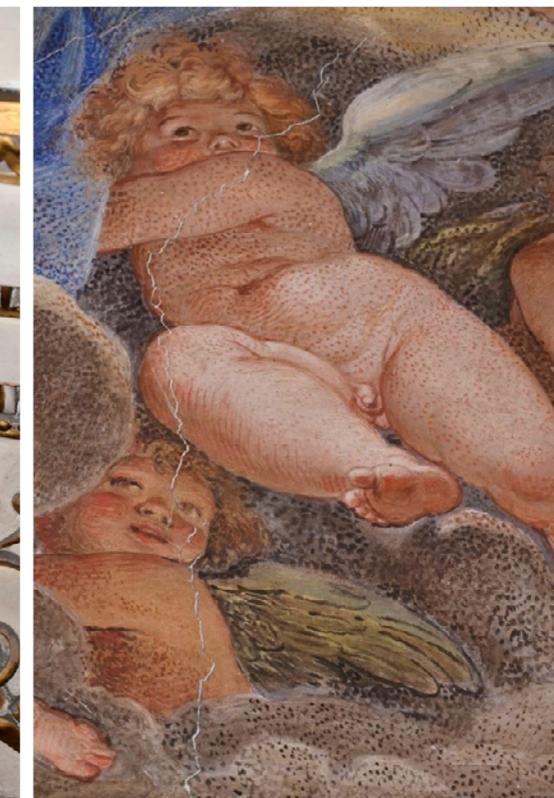
Alcune delle lesioni riscontrate erano sicuramente "storiche" mentre altre potevano ricondursi, oltre alla vetustà, ai recenti eventi sismici che hanno interessato il centro Italia dal 24 agosto 2016, con frattura e caduta di piccole porzioni degli stucchi e delle superfici dipinte.

In basso a destra
Foto di alcune lesioni significative: quelle vecchie con i bordi scuri, quelle recenti con bordi bianchi.

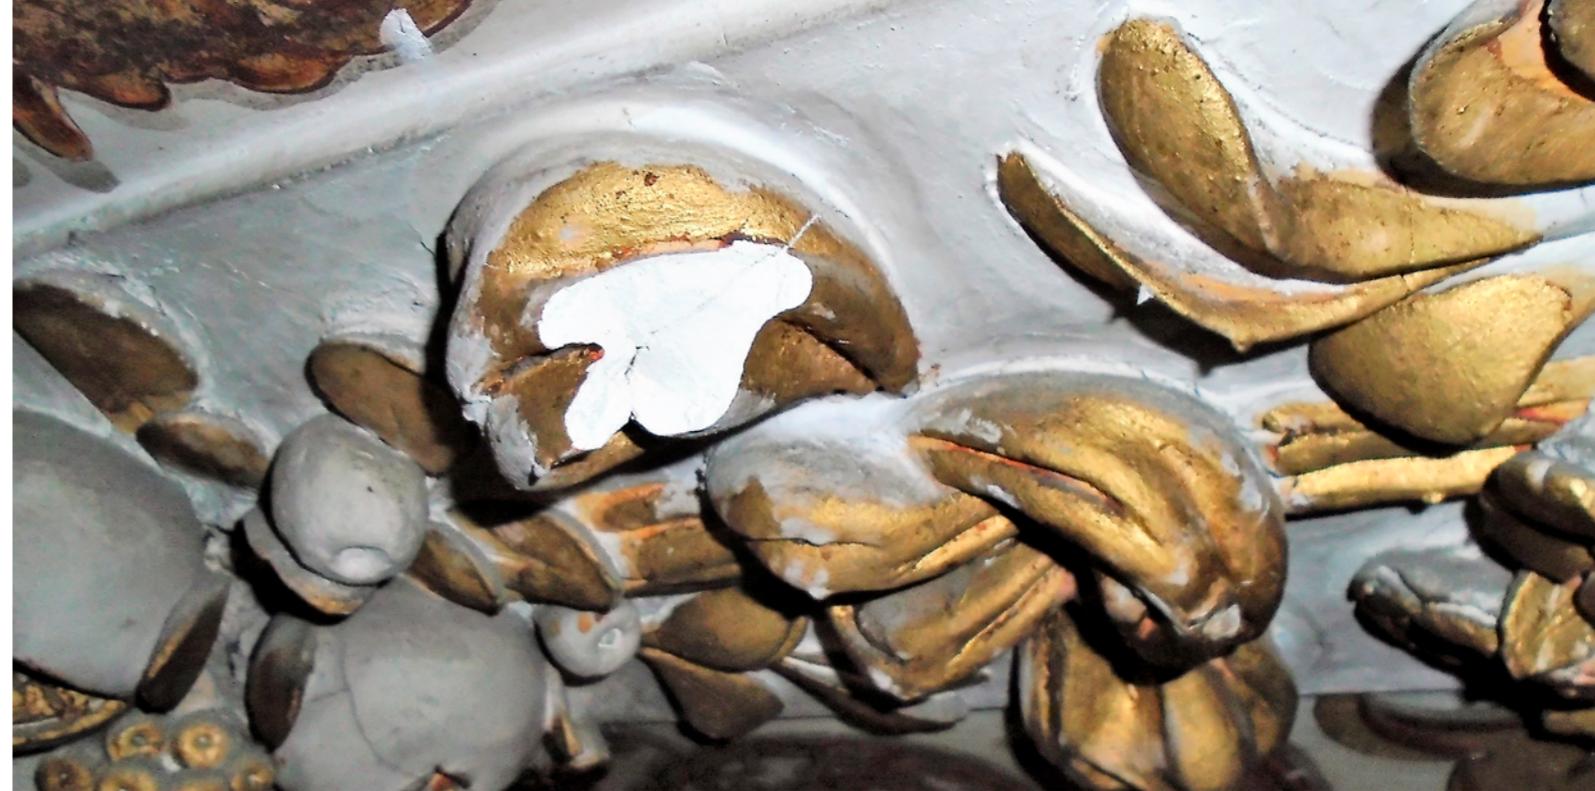
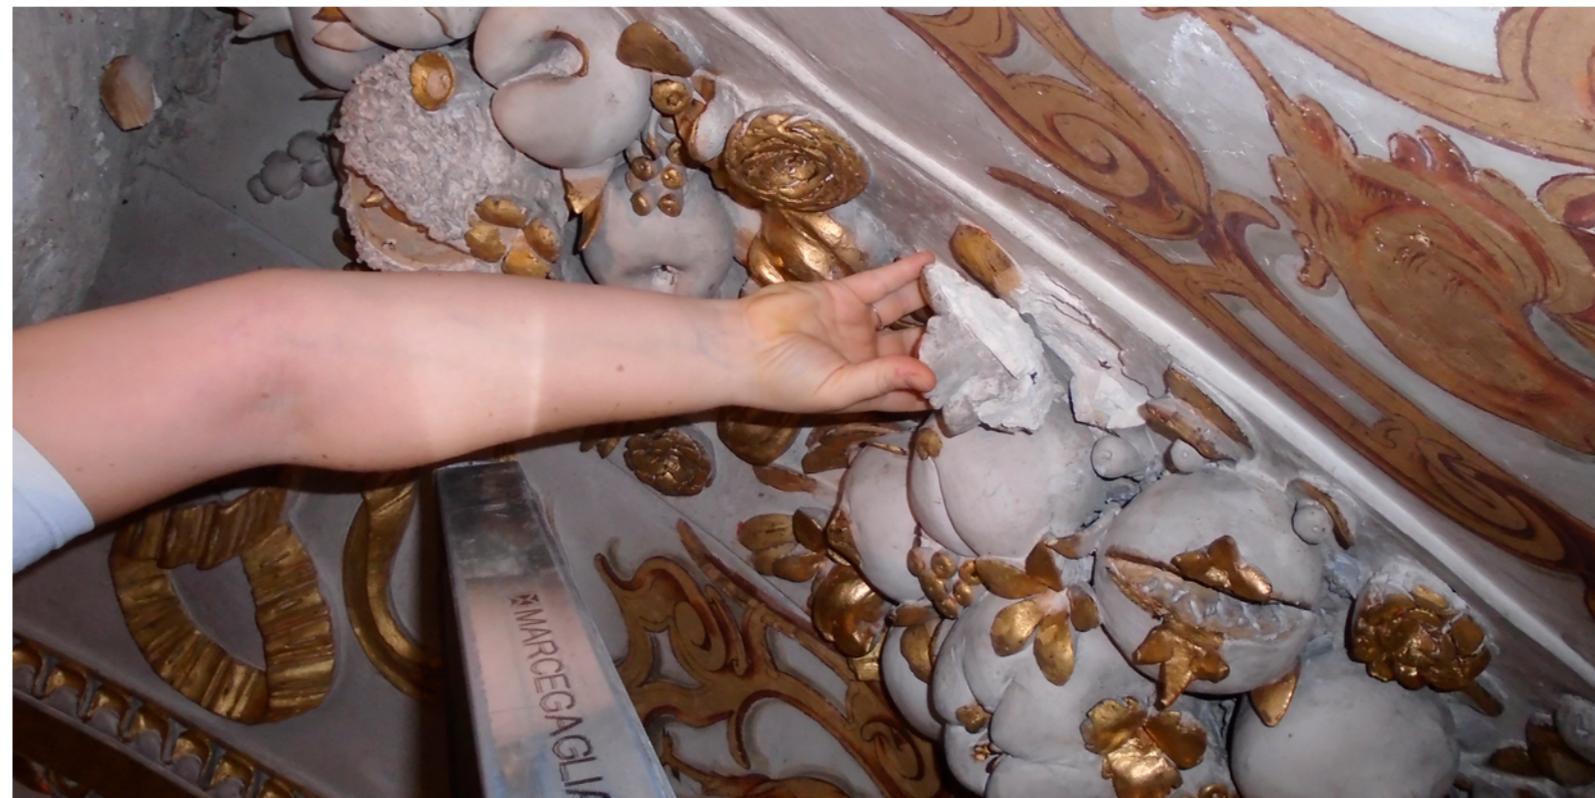
A destra
Degrado degli stucchi con micro
fessurazioni, distacchi e cadute,
anche recenti, di materiale.

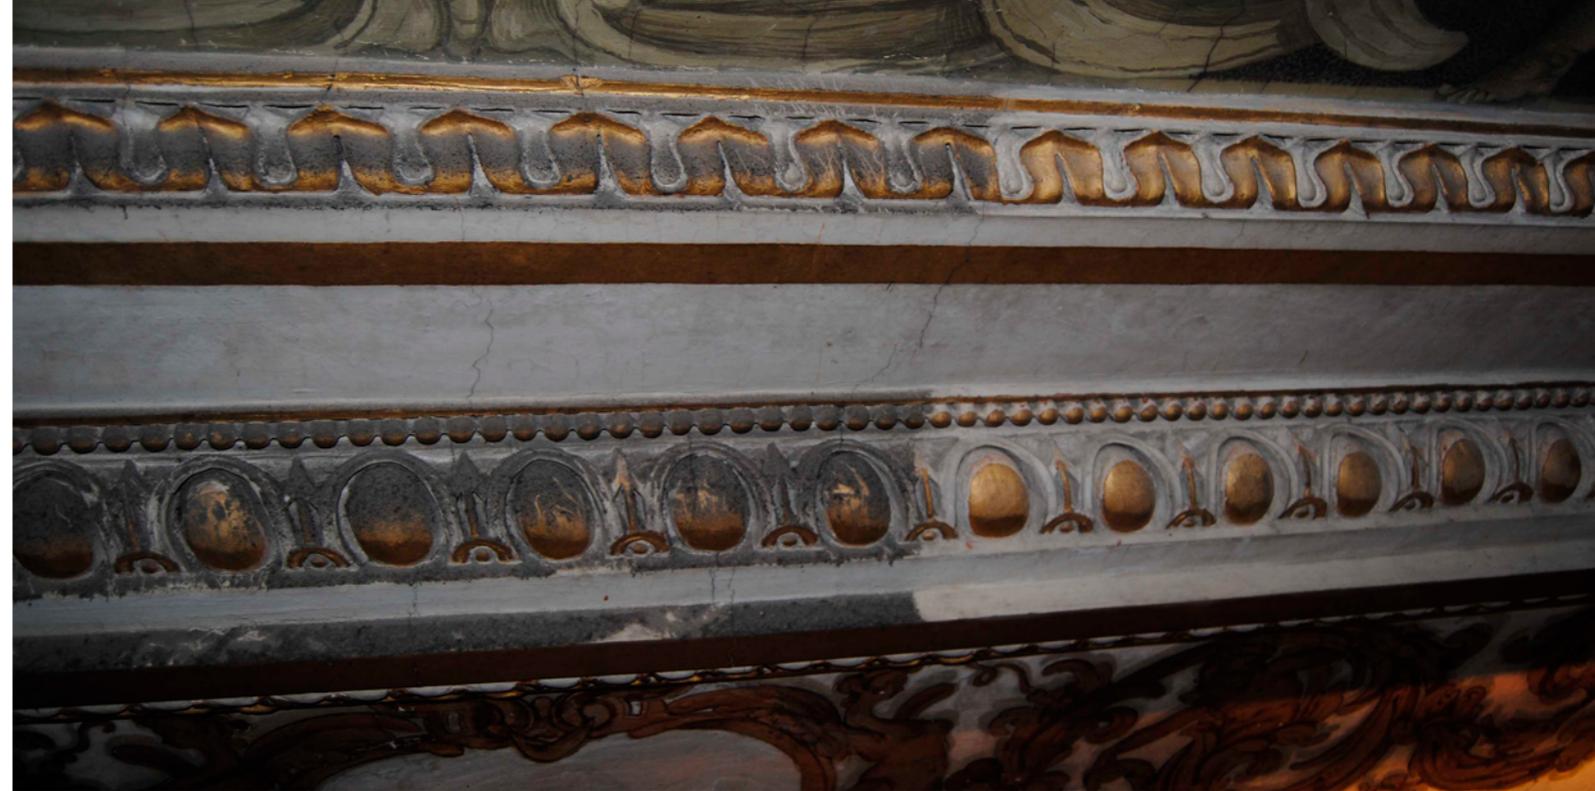
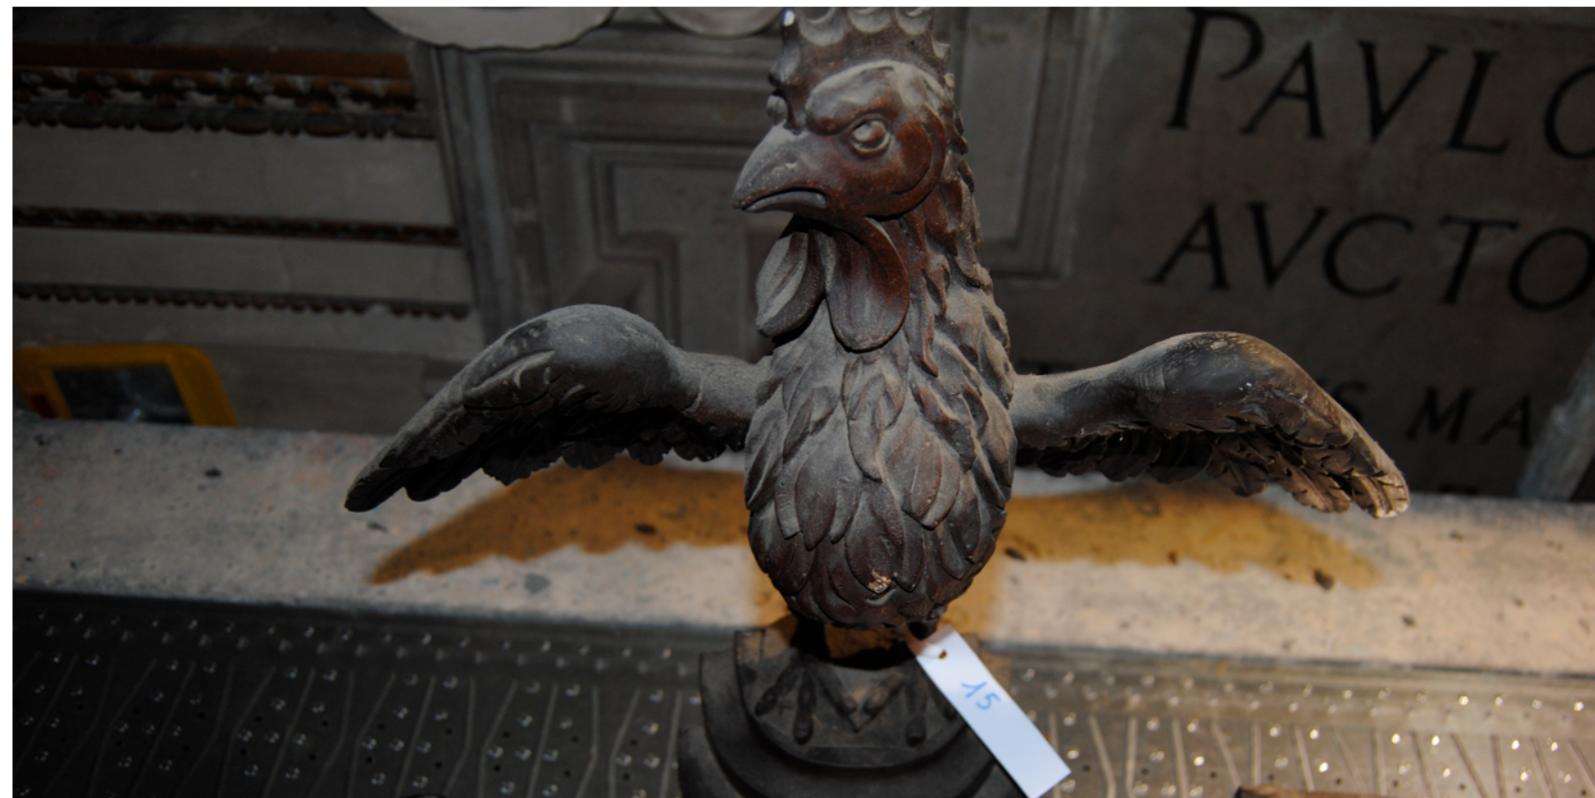
A destra, dall'alto verso il basso
Prove di pulitura degli stucchi dorati. Evidente l'accumulo di polveri e micro fessurazioni diffuse;
Catalogazione e smontaggio degli elementi in legno lavorato della cimasa dei "credenzoni" per il successivo restauro. Evidenti gli spessi strati di polveri e il degrado dei legni.

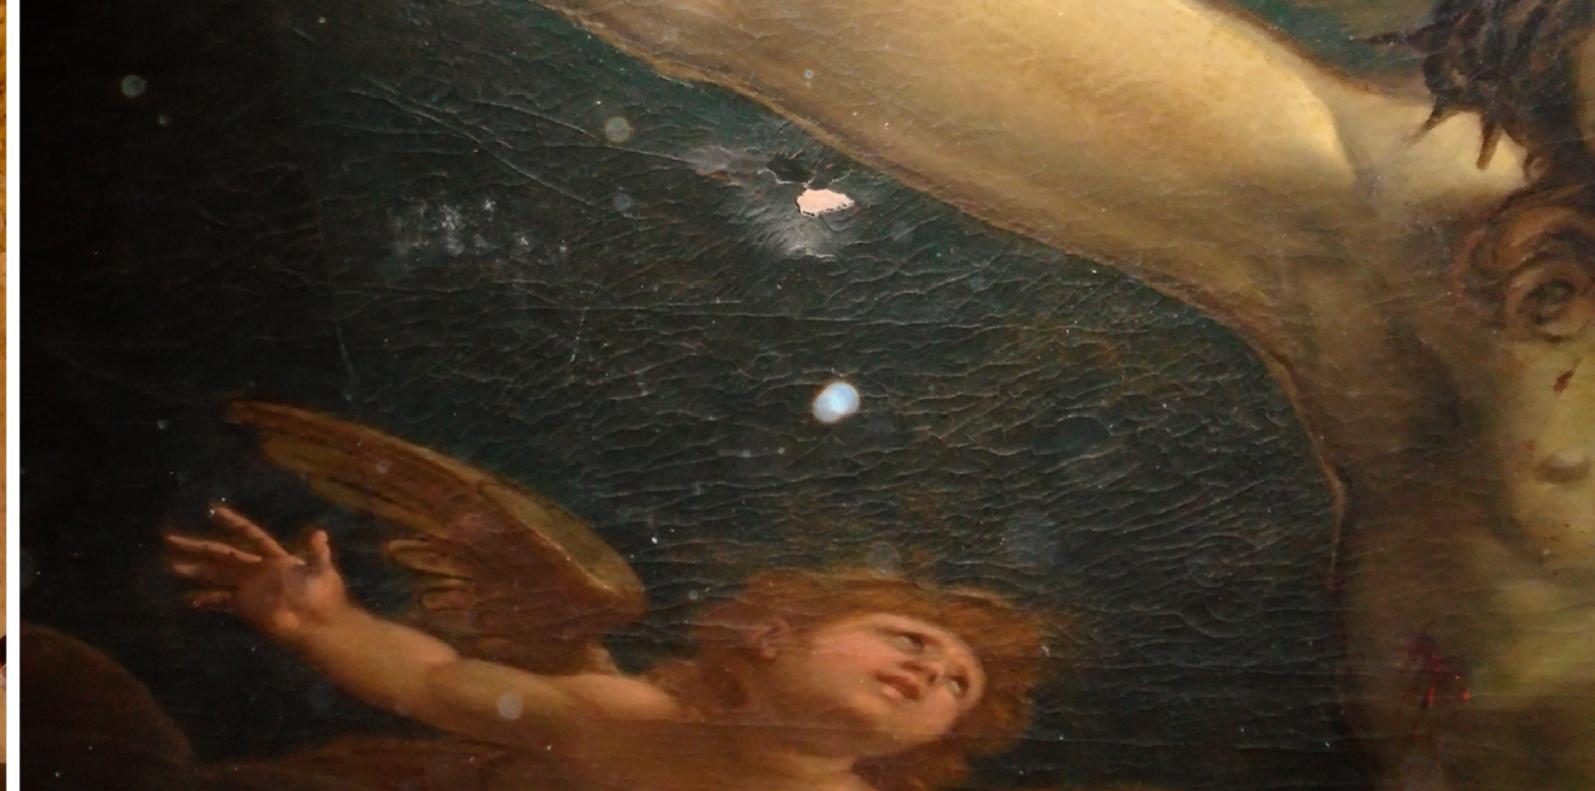
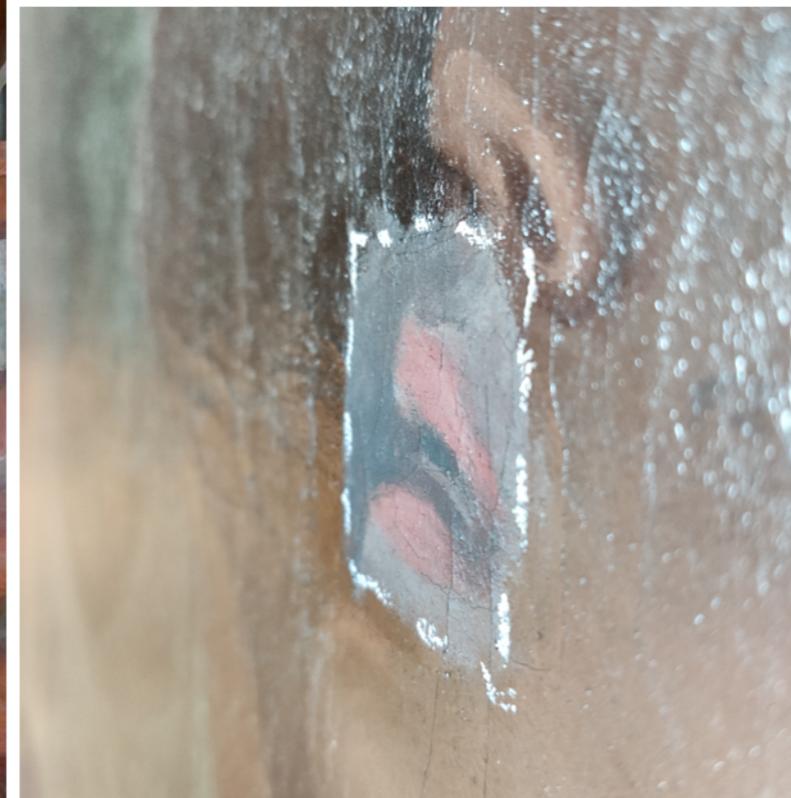
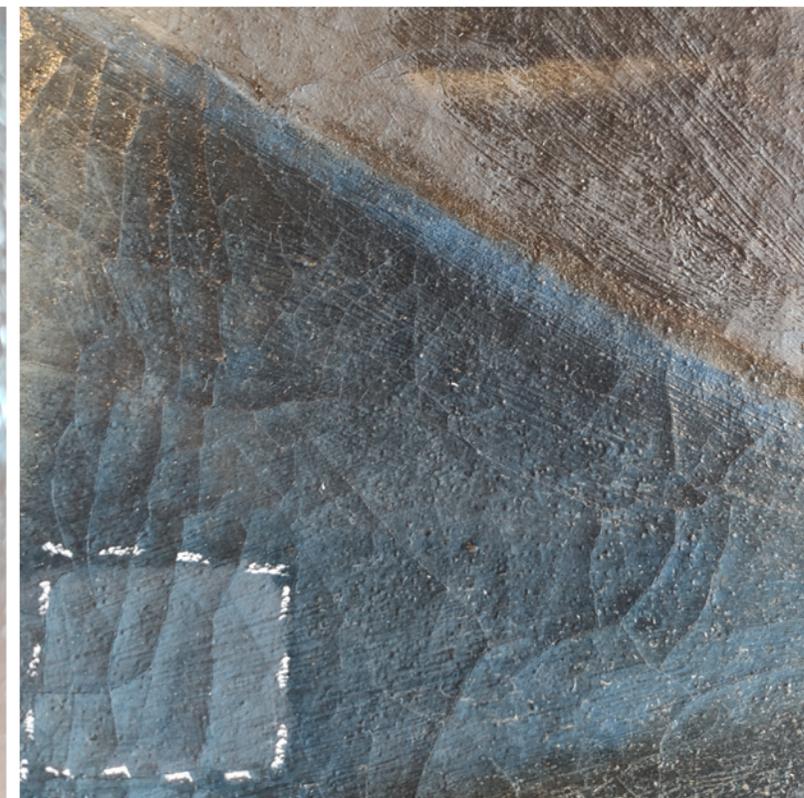
Il dipinto raffigurante la Crocifissione, posto sopra l’Altare antico, realizzato sempre dal Pomarancio, presentava almeno due lacerazioni della tela con localizzate perdite della superficie dipinta, oltre ad un generale offuscamento cromatico delle superfici dovuta alla naturale ossidazione dei colori e alla presenza di una patina di depositi organici e/o al nero fumo delle candele.

Pagina di destra, in senso orario
Particolare del degrado della tela;
Particolari della tela del
Pomarancio con prove di pulitura.

Per eliminare i fenomeni negativi riscontrati in corso d'opera e rendere possibile l'operazione di recupero, si sono aggiunti, agli interventi già previsti, il fissaggio della superficie pittorica, la velinatura, con carta di riso a protezione delle stesse superfici dipinte, procedendo poi in sicurezza allo smontaggio della tela dal vecchio telaio e parallelamente si è proceduto al distacco dei vecchi rattoppi. All'applicazione sul retro del dipinto di inserti

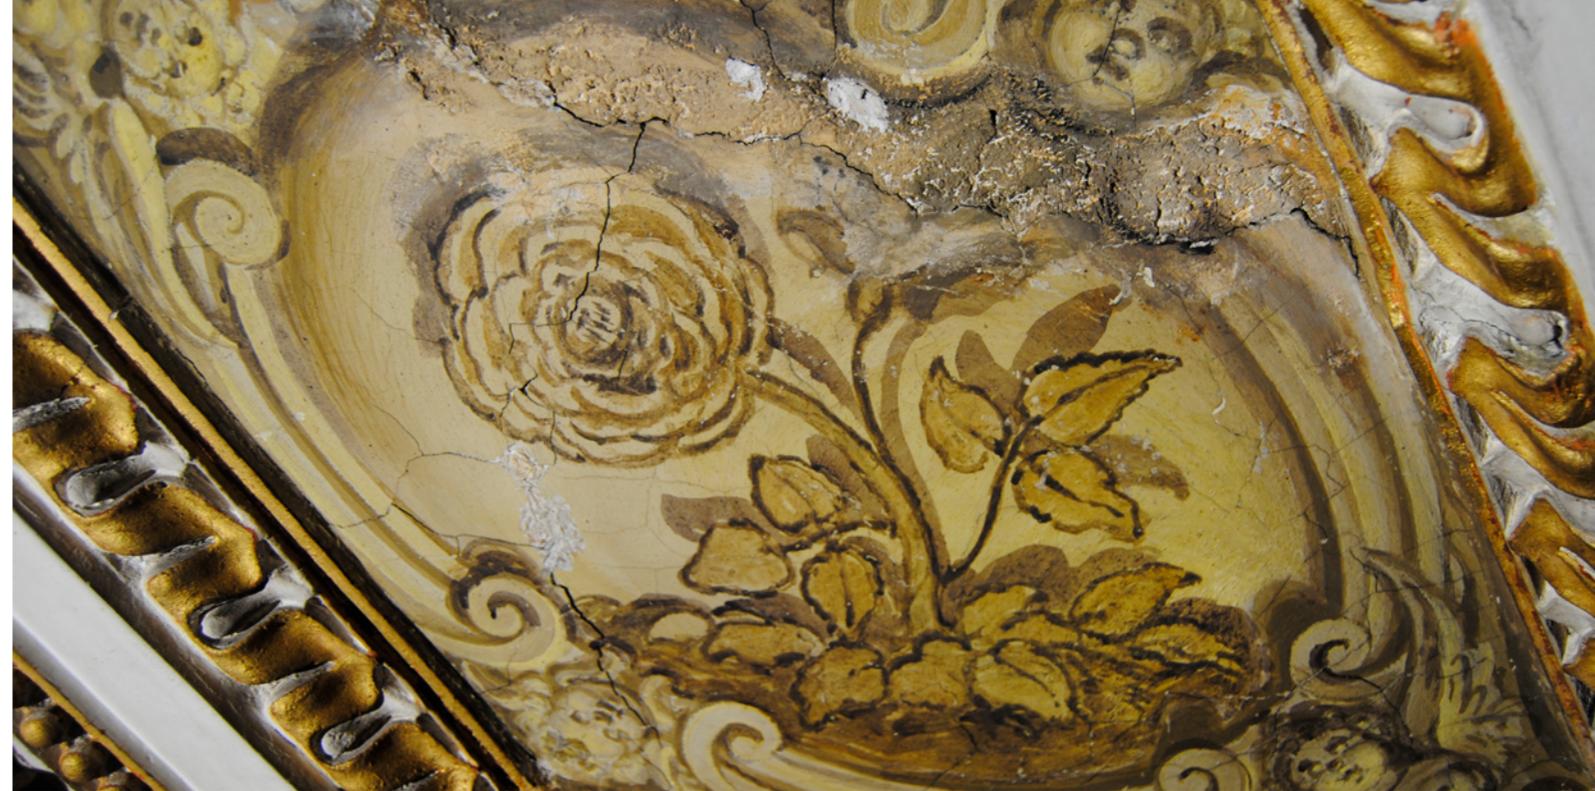
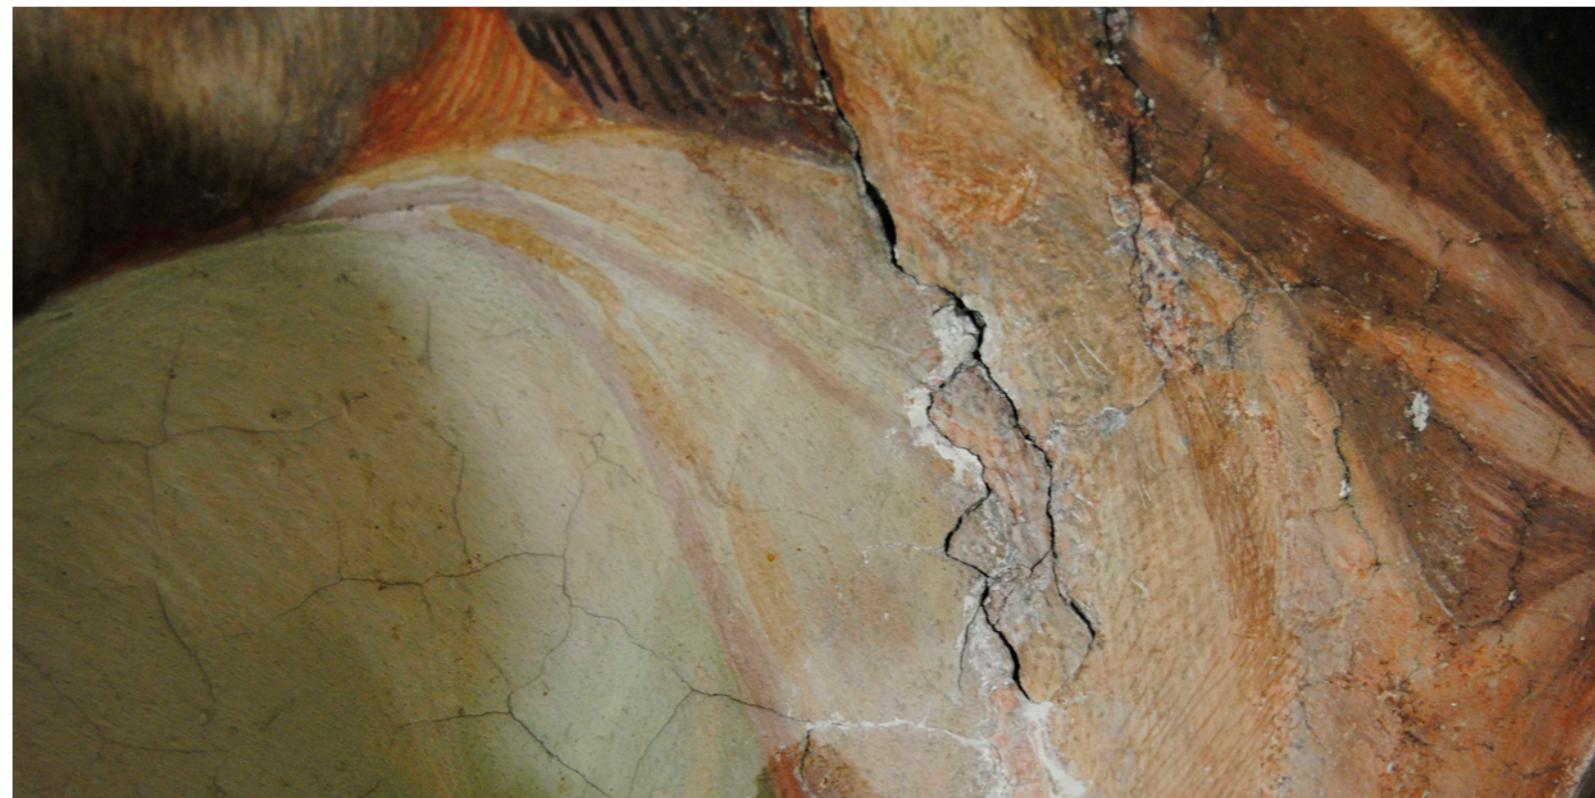
A destra
Particolari di vecchie stuccature e
lesioni negli affreschi della volta

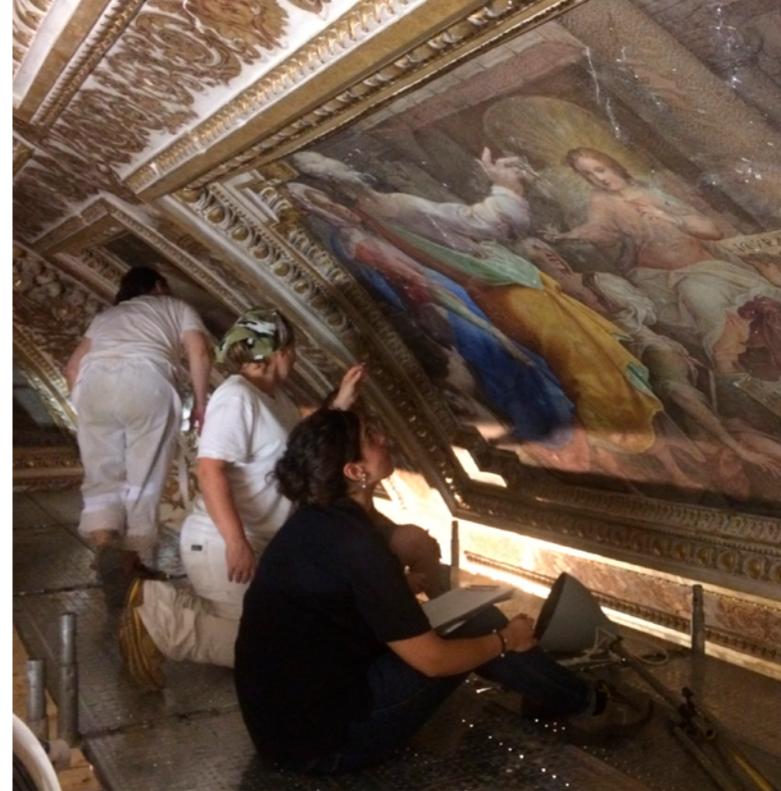
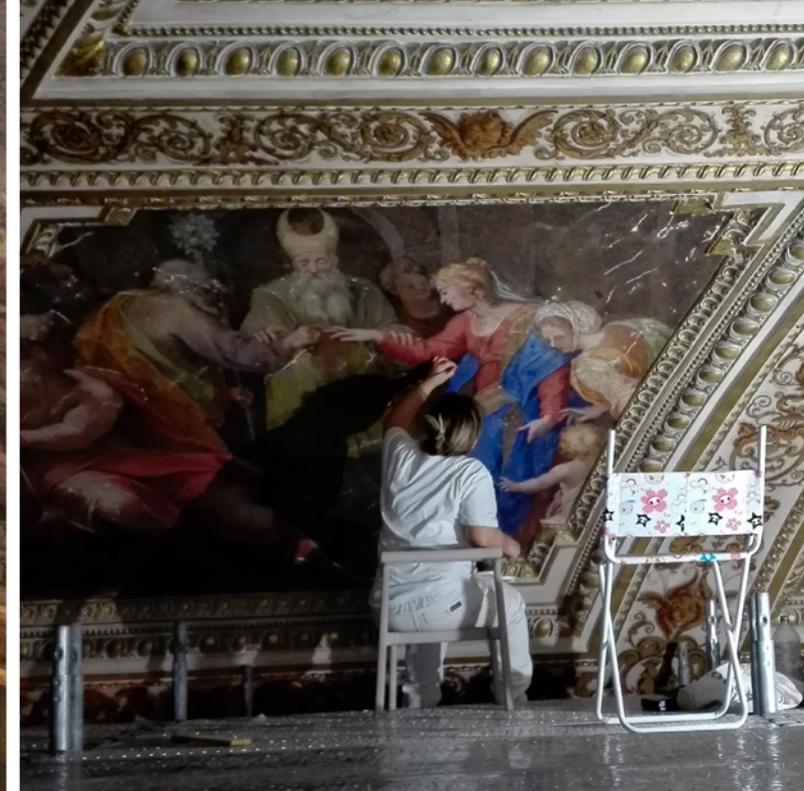
A destra, in senso orario
Momenti di restauro e indagini
sugli affreschi; Particolare di una
zona già degradata e ridipinta
degli affreschi della volta prima
degli attuali restauri.
