CAPPELLA DEI SANTI PELLEGRINI

Consolidamento della volta e restauri della superfici decorate della Sacrestia nuova o sala del tesoro denominata comunemente del Pomarancio

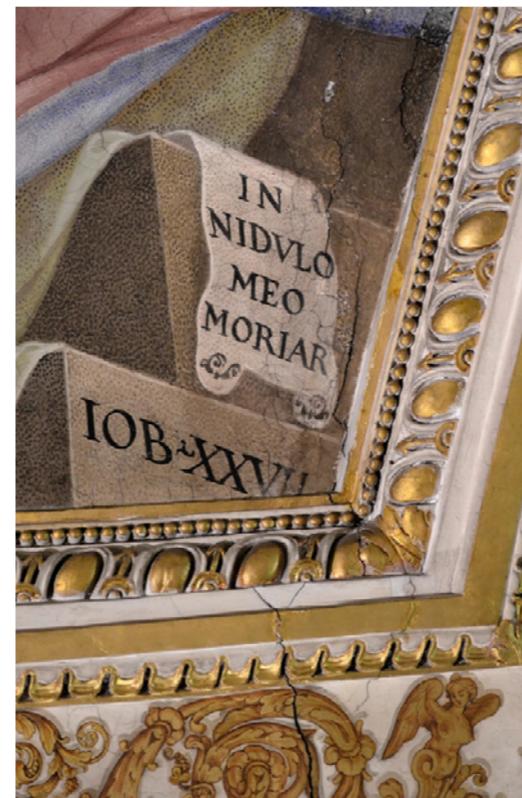
In basso a destra
Foto di alcune lesioni significative: quelle vecchie con i bordi scuri, quelle recenti con bordi bianchi.

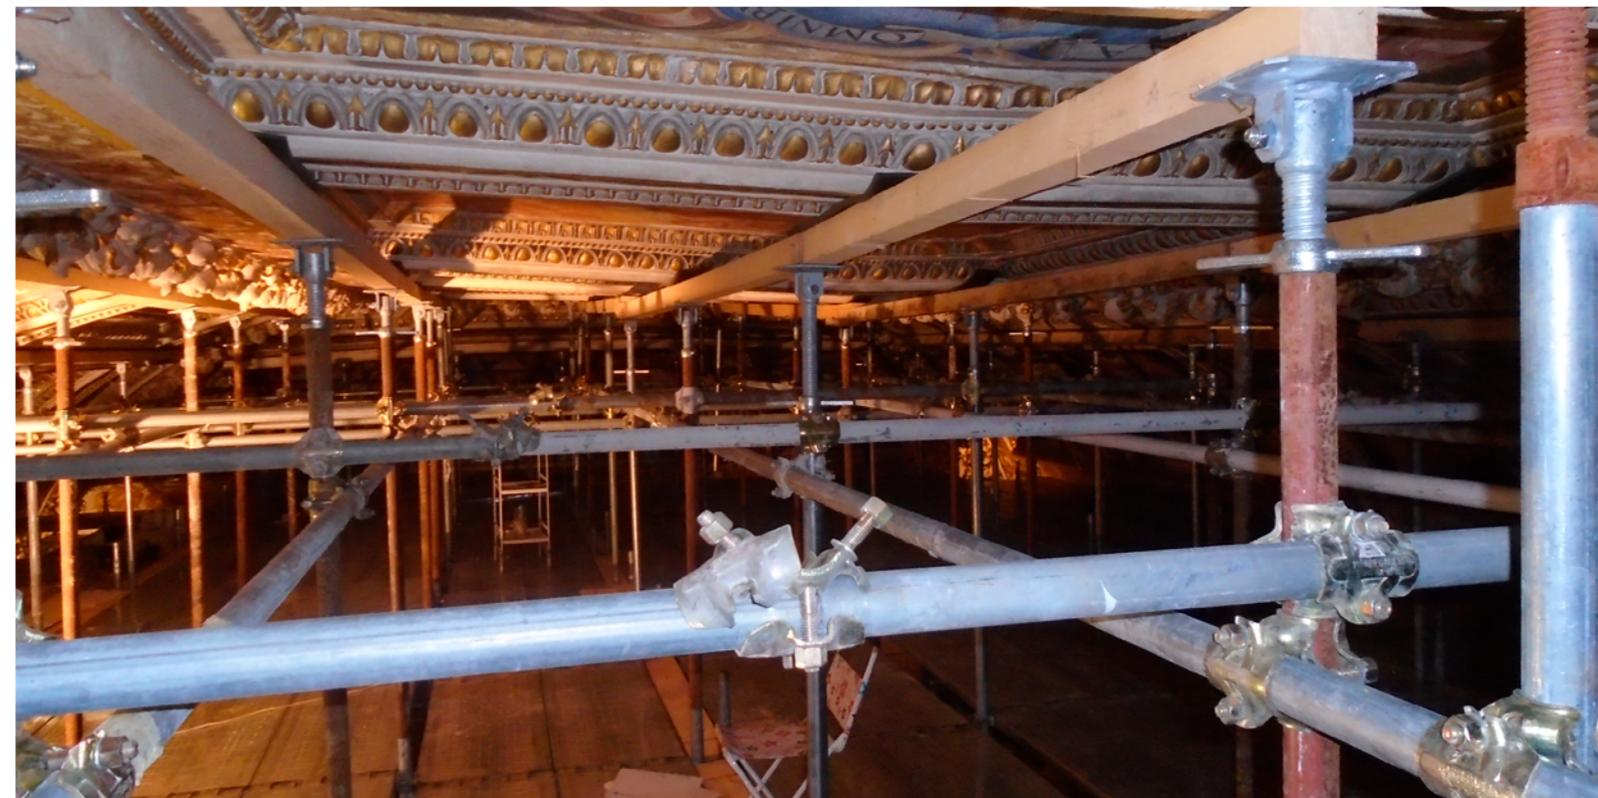
In basso a destra Puntellamenti "calibrati" dell'intradosso della volta e degli stucchi preceduti da opere di protezioni puntuali

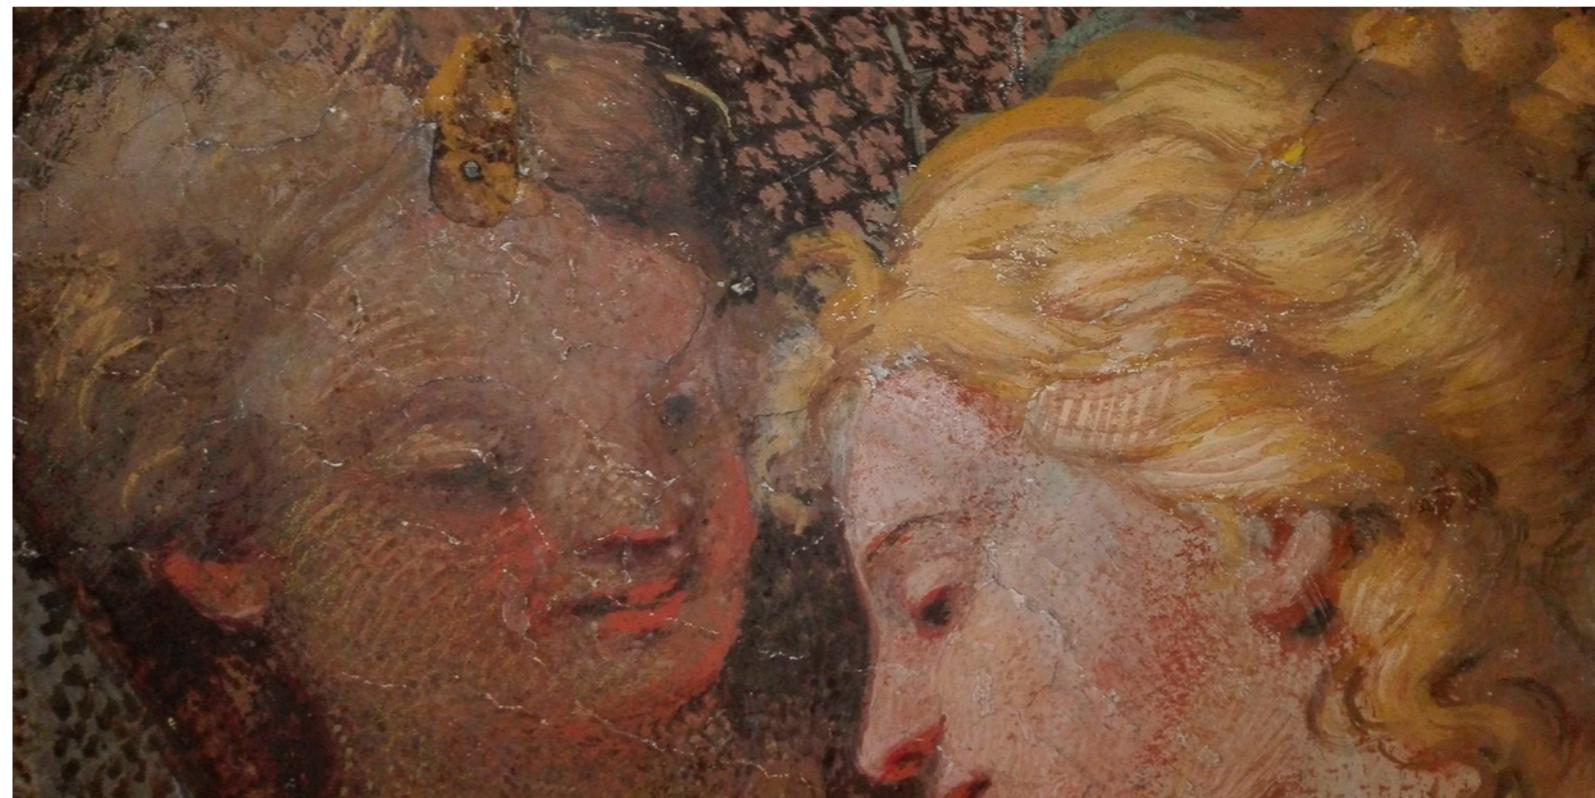
A destra, in senso orario
Momenti di restauro e indagini
sugli affreschi; Particolare di una
zona già degradata e ridipinta
degli affreschi della volta prima
degli attuali restauri.

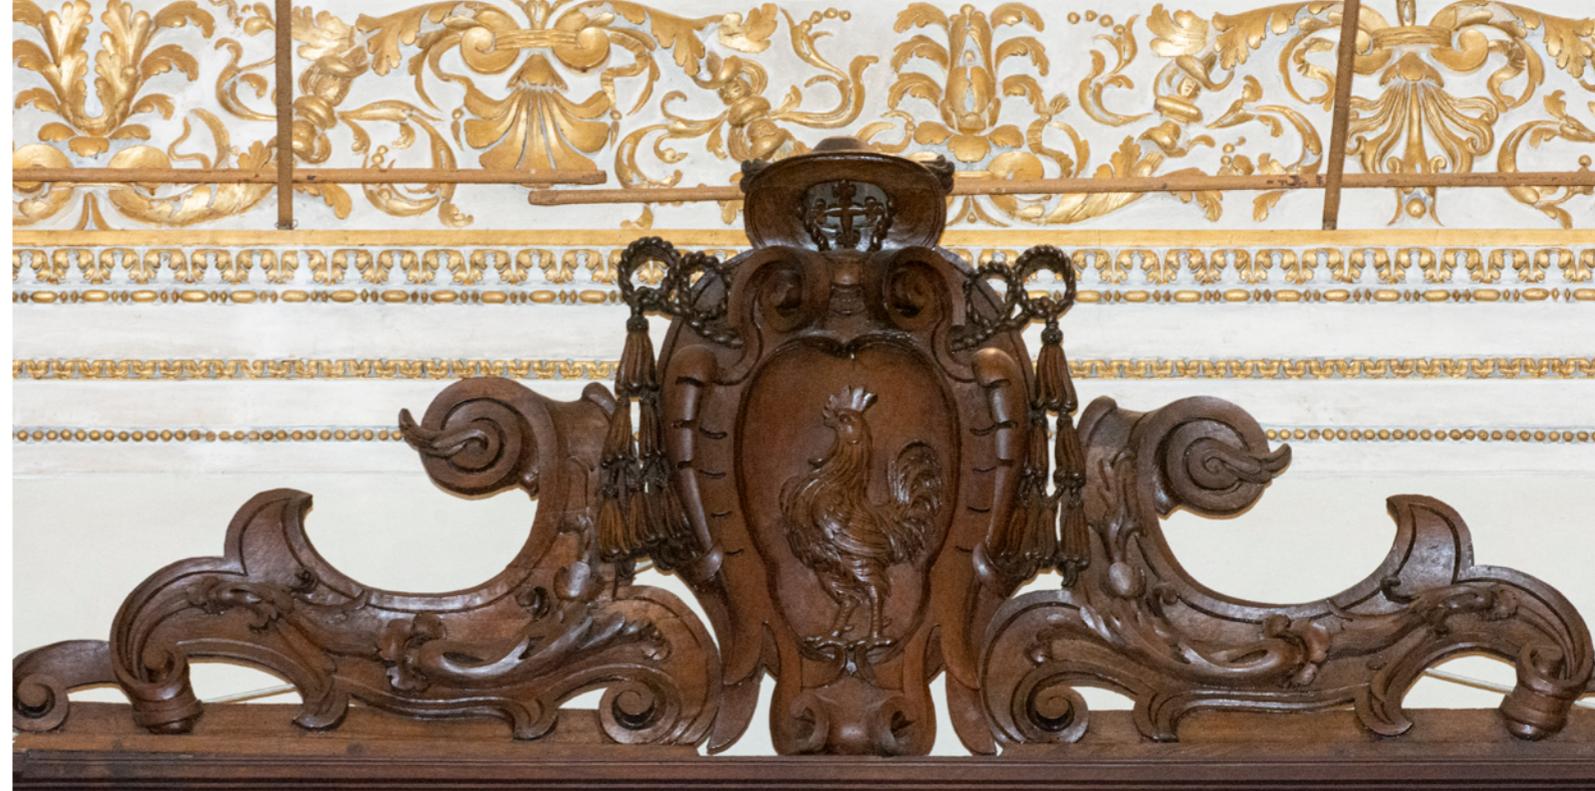
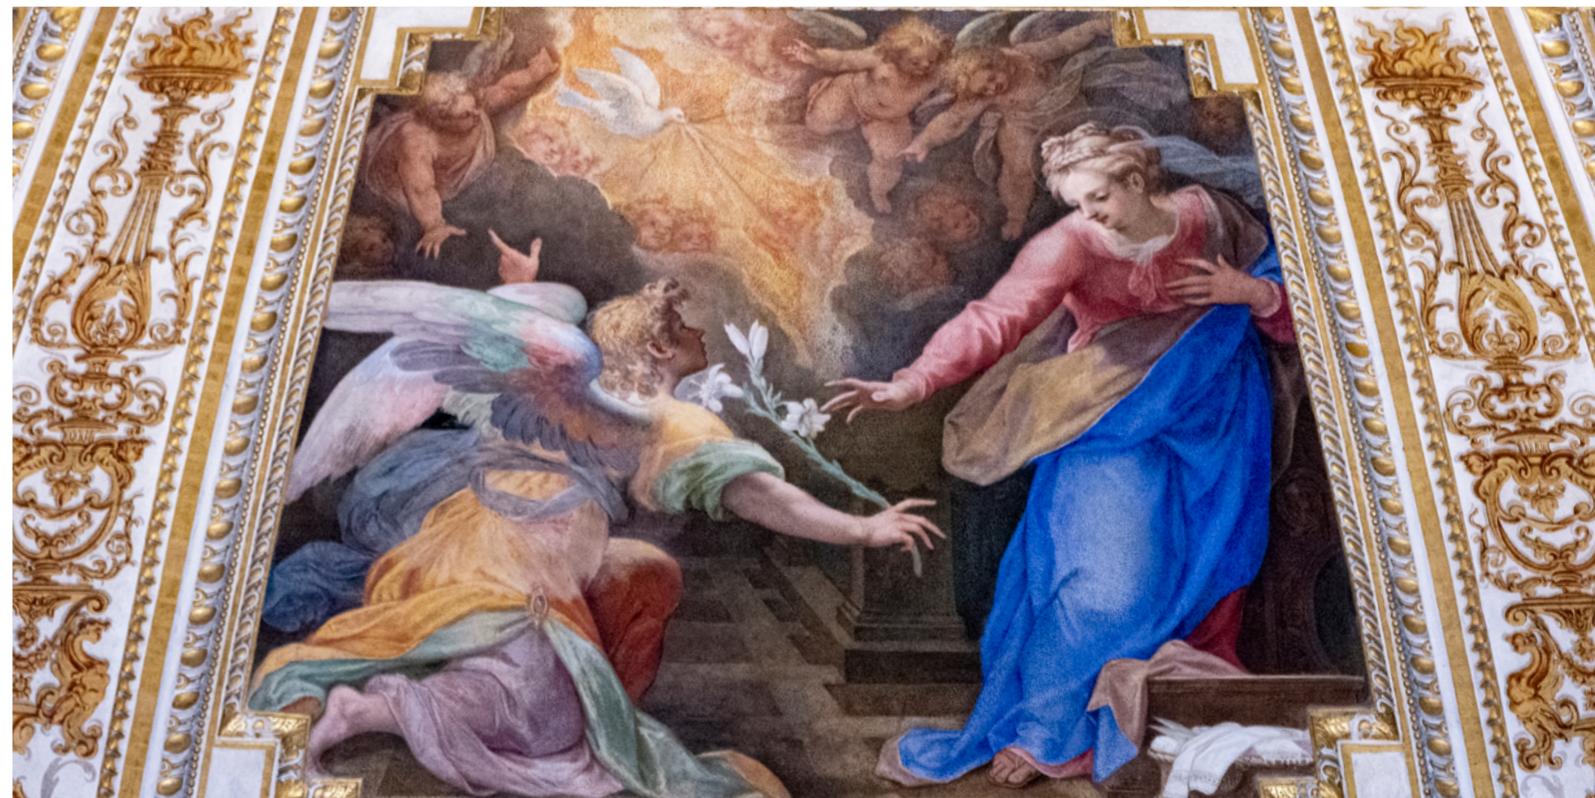
A destra, dall'alto verso il basso
Particolare della cimasa restaurata
alla sommità degli armadi
in legno di noce lavorato che
perimetrano
le pareti della Sala;
Particolare dell'affresco restaurato
dell'Annunciazione nel riquadro
del primo registro sovrastante
l'altare.
